Mysterie ontrafeld: lage luchtvochtigheid oorzaak van zieke kindjes en medewerkers in kinderdagverblijf Bambi (Beringen).

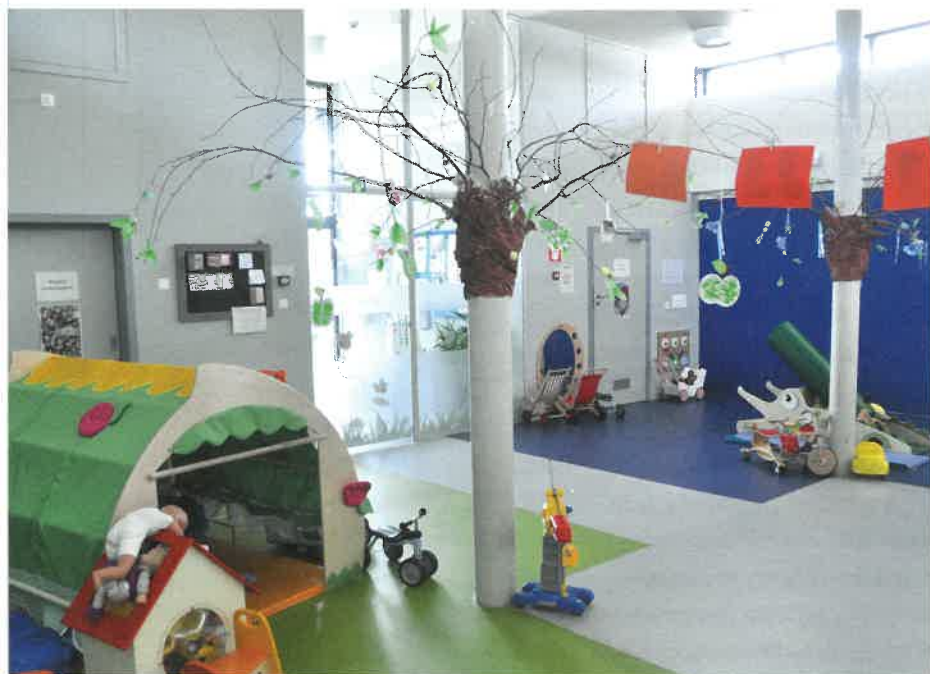
De oplossing in detail

Marc Vanhees: “Er wordt stoom geïnjecteerd via een sonde in de luchtkanalen, vlak achter de ventilatie-units, bij het vertrek van de luchtkanalen. Aangezien het om stoom gaat is het gevaar voor legionellabesmetting eerder beperkt, alles is kiemvrij. Een te lage vochtigheid is niet goed voor de kinderen en medewerkers, ook de materialen kunnen eronder lijden. Die drogen uit en kunnen krimpen, waardoor scheuren of spleten opduiken. We laten echter voortaan op regelmatige basis luchtstalen nemen ter controle.”

“Eind 2016, toen zaten we in de tweede problematische winter, brachten we enkele mensen rond de tafel. Eerst de installateur van de vloerverwarming en ventilatie”, gaat Marc voort. “Die stak vervolgens zijn licht op bij collega-experten, want ook hij had dit probleem nog niet meegemaakt. Zo kwamen we uiteindelijk uit bij de oplossing: een systeem dat zorgt voor stoombevochtiging in de luchtkanalen. Het systeem werd in februari 2017 in

werking gesteld en we zagen meteen het positieve effect. Het toestel staat ingesteld om een luchtvochtigheid van 50% na te streven.”
